江西漂塘钨业有限公司  
大龙山选厂尾矿库  
闭库前安全现状评价报告

江西赣安安全生产科学技术咨询服务中心

二〇二三年十一月八日

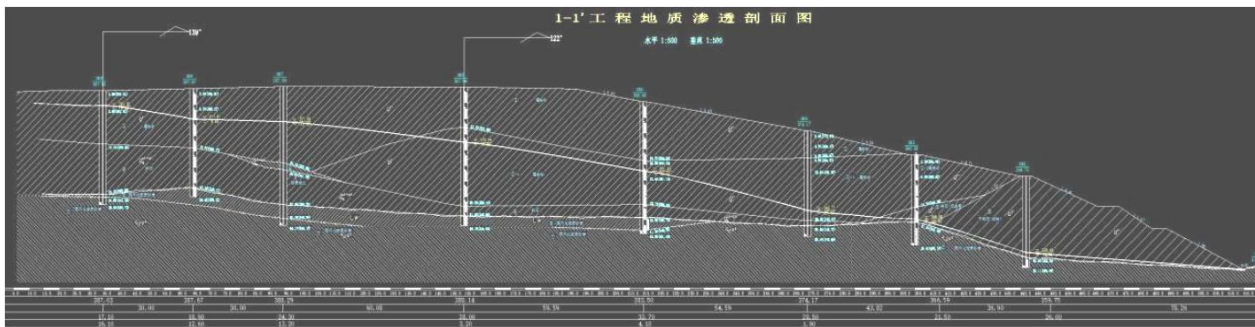
图5-1 实测浸润线图

根据勘察单位的调查，提供的浸润线数据结果具体见图5-1。

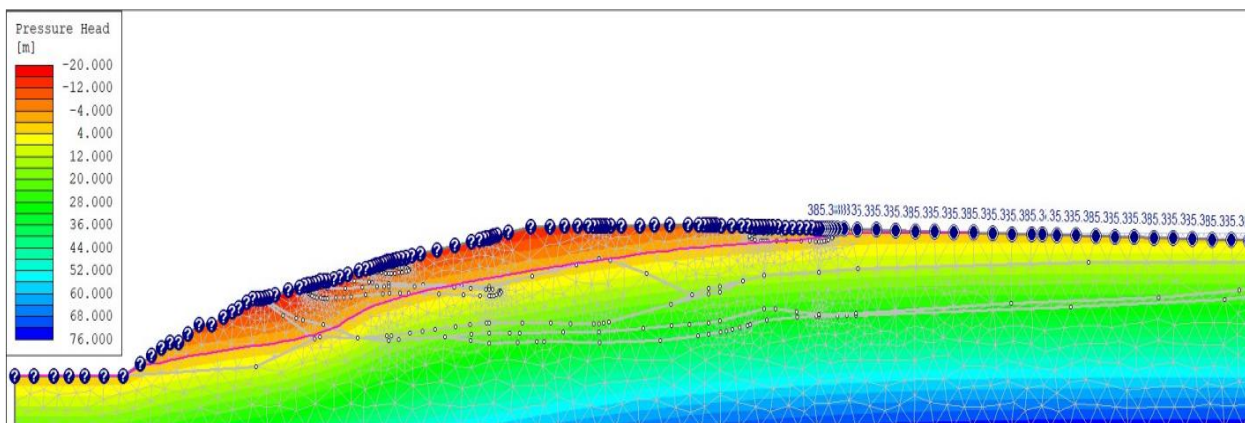
图5-2 渗流计算结果图（正常工况）

尾矿坝现状堆积高程+387.94m，库内干滩坡度为1%，正常运行水位+385.30m，洪水水位+387.40m。在尾矿坝最大坝高处选取一剖面进行现状渗流分析，现状渗流计算选用加拿大的Rocscience公司的Slide边坡稳定计算软件，各土层参数采用表5-3中的参数。正常工况与洪水工况的渗流分析具体结果见图5-2、5-3。

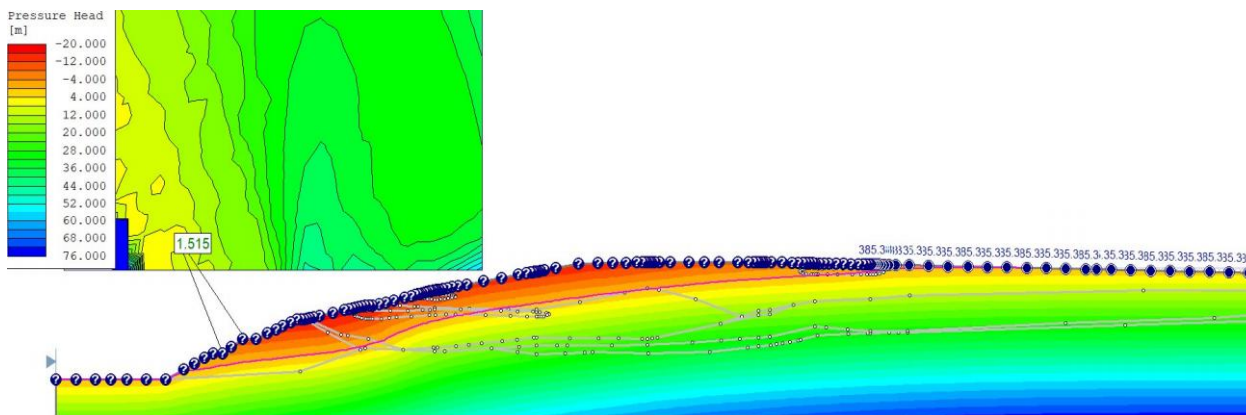
图5-5 正常运行稳定分析（瑞典圆弧法）

工况	计算安全系数		规范要求最小安全系数	
	瑞典圆弧法	简化毕肖普法	瑞典圆弧法	简化毕肖普法
正常运行	1.515	1.522	1.15	1.25
洪水运行	1.423	1.396	1.05	1.15
特殊运行	1.397	1.403	1.00	1.10

通过对现状工况的断面分别进行的稳定性分析，确定最不利滑弧位置。在选取的代表性断面稳定性计算时，经专业岩土工程分析软件计算分析，本尾矿库尾矿坝体在正常运行及洪水运行工况、正常运行遇地震工况下坝坡抗滑稳定安全系数均大于规程规定的最小安全系数值，尾矿坝体是稳定、安全的。
