崇义县鸿顺建材有限公司
崇义县丰州乡上坪砖瓦用(含炭)页岩矿
露天开采扩建项目安全预评价报告
(终稿)

江西赣安安全生产科学技术咨询服务中心

报告完成日期：二〇二二年十一月十五日

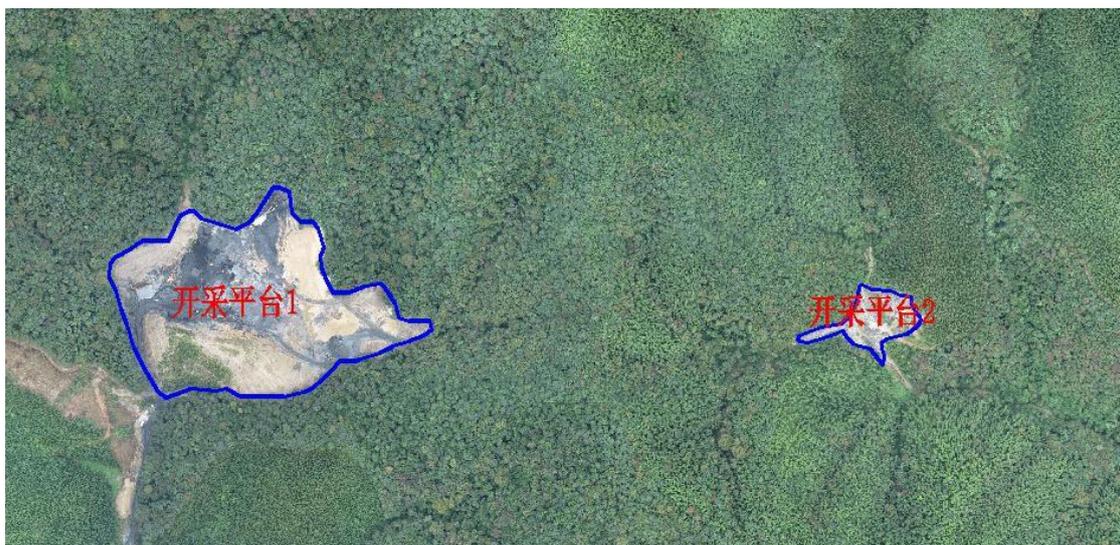
图2.1 矿区开发利用情况图

(2) 2021年5月，崇义县鸿顺建材有限公司委托江西省地矿资源勘查开发有限公司赣州分公司编制并提交了《江西省崇义县上坪矿区砖瓦用页岩矿资源储量核实报告》（以下简称《资源储量核实报告》）。根据《资源储量核实报告》介绍，矿山主要集中在矿区西部 V1 矿体自上而下顺山坡开采，采坑东西向长 215 m~330 m不等，南北向宽 115 m~195 m不等，目前有 3 个开采平台，采矿台阶采高 15~25 m不等，东侧最高处约 30.61m，采高局部较高且局部边坡较陡，如图 2.1 所示。东侧最高处约 30.61m，采高局部较高且局部边坡较陡。矿山在今后的开采中应对采矿边坡加强管理，采取防范措施，防止边坡失稳。经本次测量、估算，目前矿区范围内累计总采损资源量 21.42 万 m^3 （53.34 万t），平均采矿回采率 95%左右。

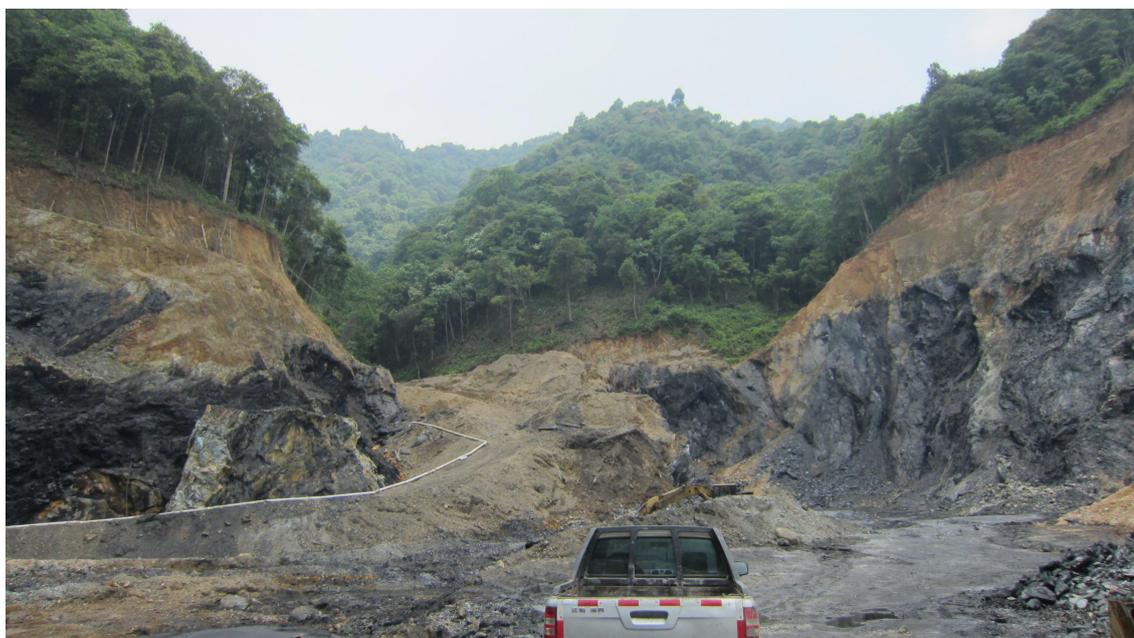
照片 2-1 一号露采场

本项目属于已建项目，处于生产经营状态。矿区西侧和中部已开采。矿山开采方式为露天开采，开拓运输方式为公路开拓汽车运输，据现场调查，矿山目前主要形成有露采场、矿山道路，设计扩大露采场，新增矿山道路、排土场、拟建工业场地。

矿区现状详见照片 2-1~2-3。

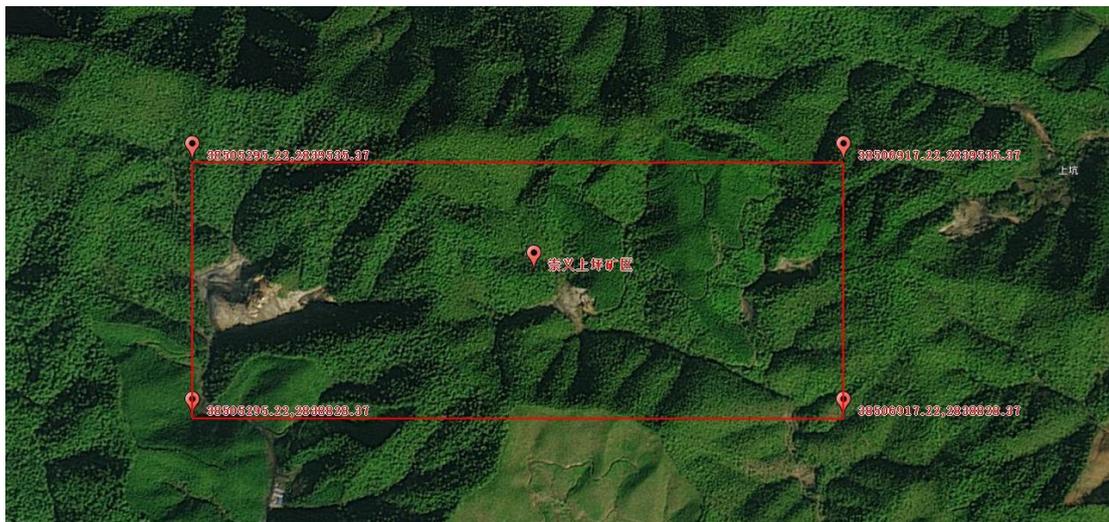
图片 2-1 矿区设计开采范围见卫星图片

拐点编号	X	Y
1	2839000.27	38505295.22
2	2839535.37	38505295.22
3	2839535.37	38506000.26
4	2839400.34	38506000.26
开采深度	由+520m至+350m标高	
矿区面积	1.1468km ²

《三合一方案》矿区设计开采范围见卫星图片2-1。
