崇义县高垒长飞矿业有限公司
崇义县麟潭乡华山砖瓦用（含炭）页岩矿
露天开采建设项目（一期）
安全设施验收评价报告
（终稿）

崇义县高垒长飞矿业有限公司
崇义县麟潭乡华山砖瓦用（含炭）页岩矿
露天开采建设项目（一期）
安全设施验收评价报告

崇义县高盆长飞矿业有限公司
崇义县麟潭乡华山砖瓦用（含炭）页岩矿
露天开采建设项目安全设施验收评价技术服务承诺书

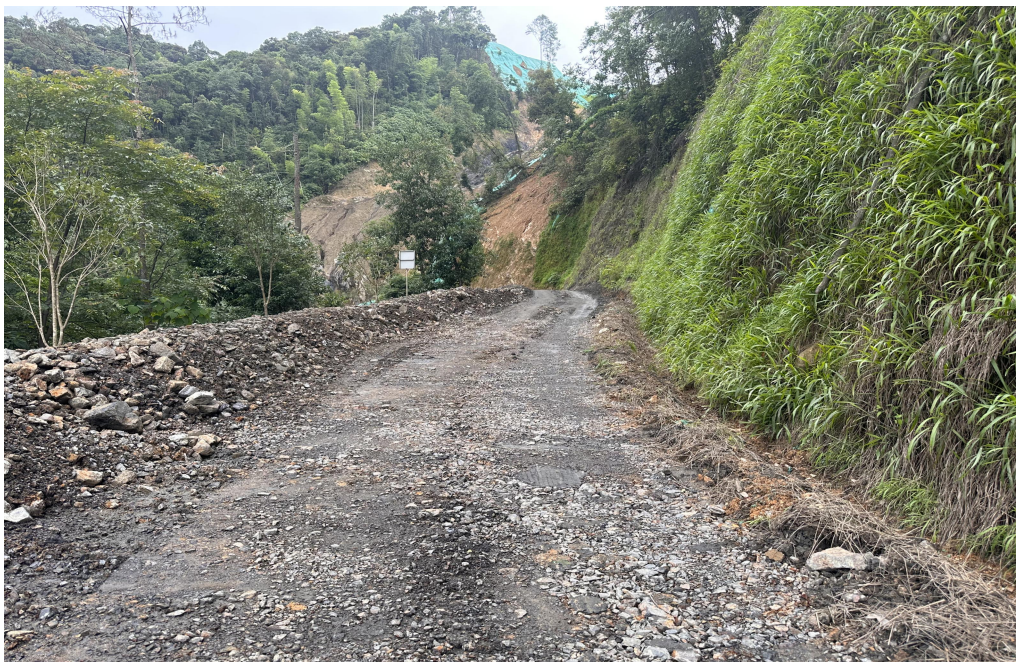
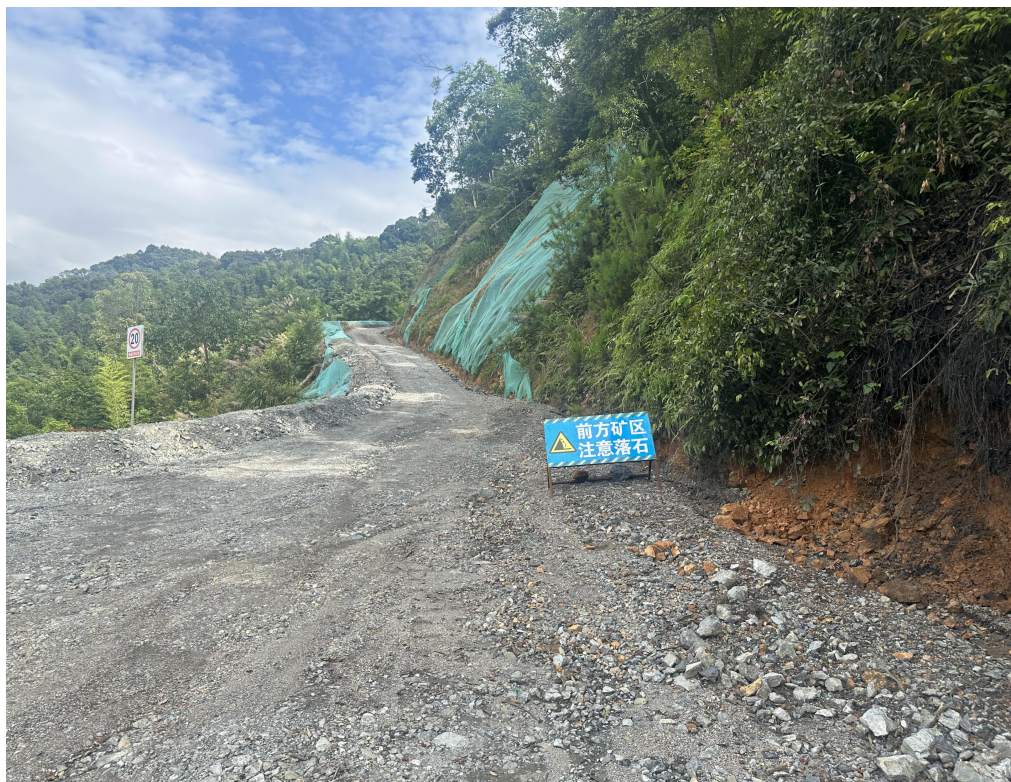
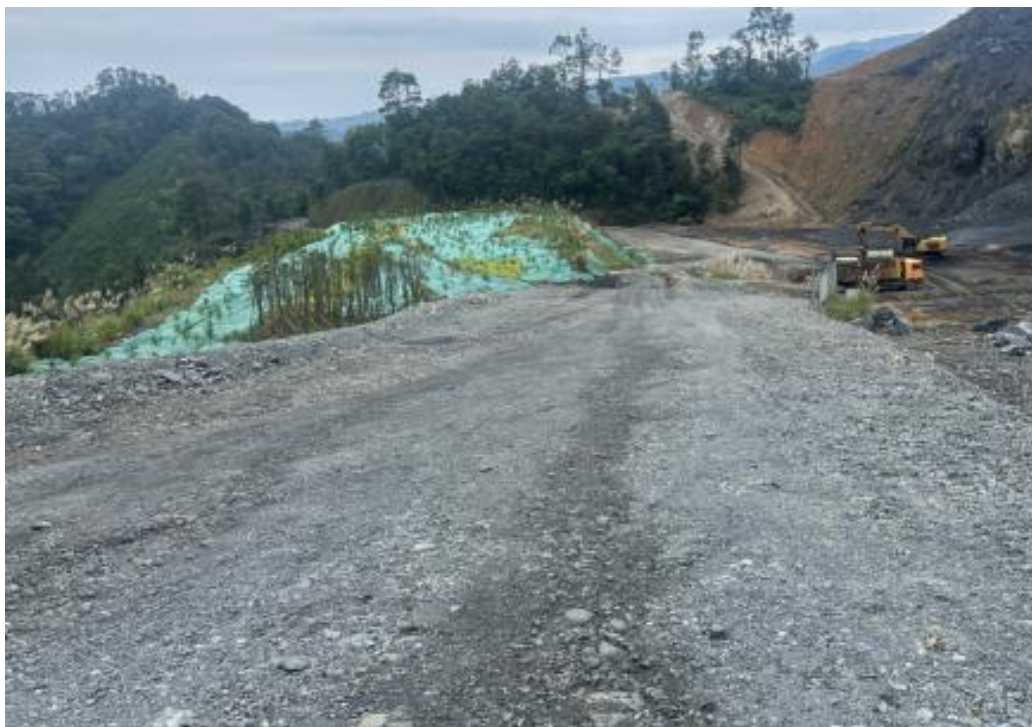
缓坡段、错车道、安全车挡及安全警示标志牌现场照片：

三级砂石道路，路面宽 5m~6m。公路（至+394m 铲装平台）总长度约 260m，合成坡度 $<8\%$ 。在上山公路地形较缓处设置有缓坡段错车道，在矿区路段外侧设置有安全车挡，在弯道处设置了相关警示标志。
