广南县曙光乡河沙洞石灰岩矿
10 万 t/a 露天采矿工程安全预评价报告

安全预评价报告

江西赣安安全生产科学技术咨询服务中心

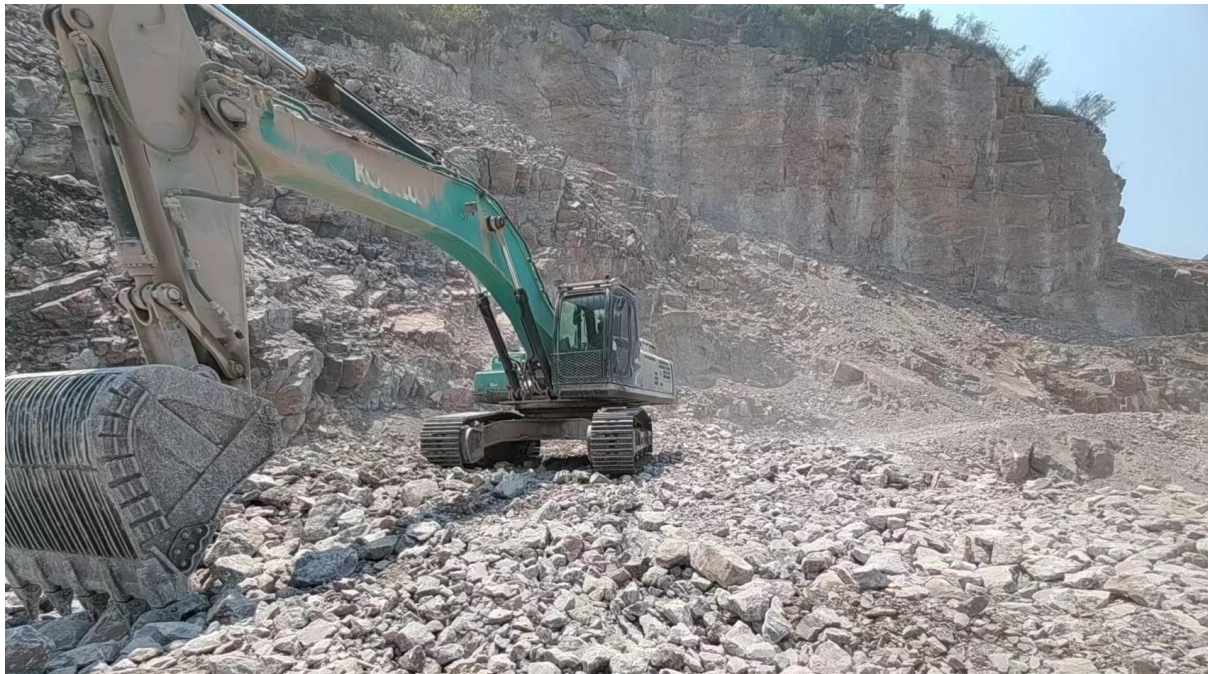
图 2.4-1 原有采空区

(5) 1700m 平台, 长 72m, 宽 4~8m, 边坡高约 5~8m, 边坡角为 52°~65°。。

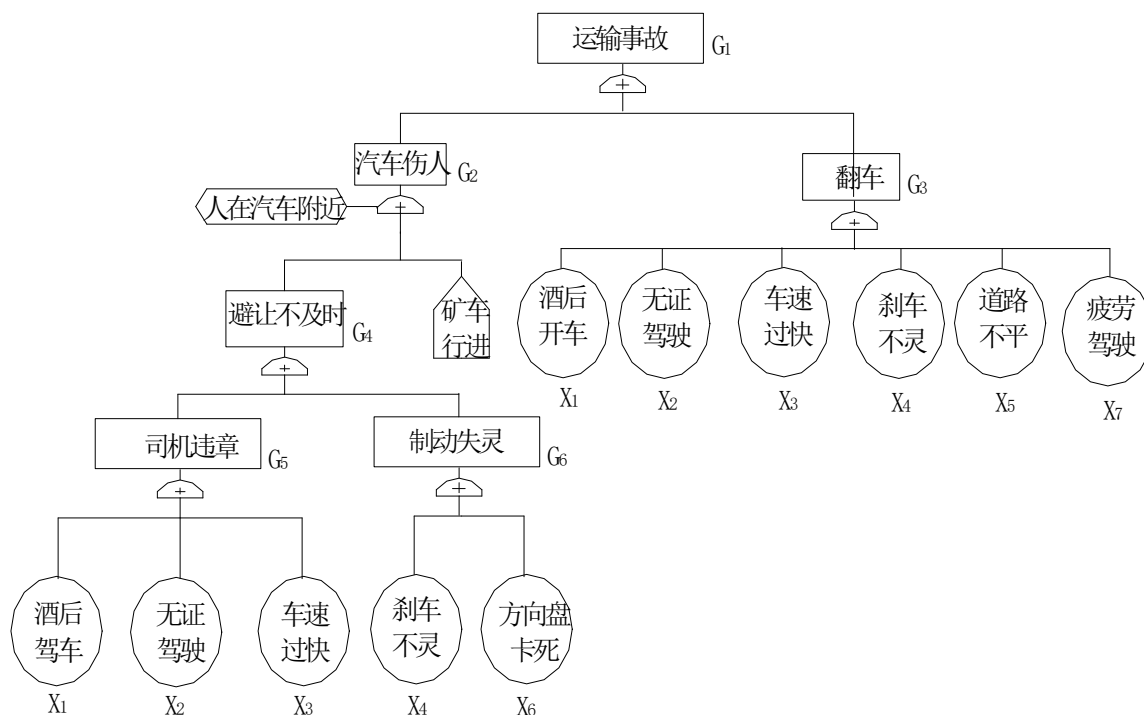
图 3.2-1 汽车运输事故的事故树图

通过对导致汽车运输事故原因的调查分析，找出了影响事故发生的 7 个基本事件。根据其发生的逻辑关系，构造如图 3-1 所示的事故树图。

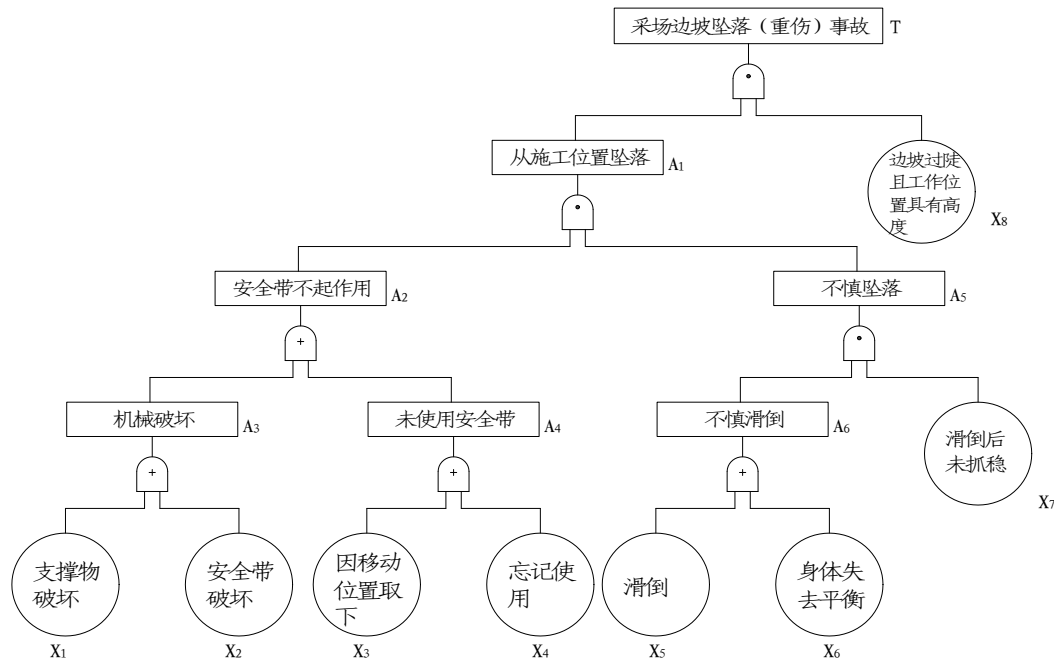
图 3.3-1 采场边坡高处坠落死亡（重伤）事故树

在露天边坡上进行浮石清理、装药、联线等作业，因作业条件差，安全防护措施不可靠等，极易发生人员高处坠落事故。

针对露天采场边坡人员高处坠落死亡（重伤）事故，采用事故树分析方法进行研究，探索相应的措施，尽量避免该类事故发生。

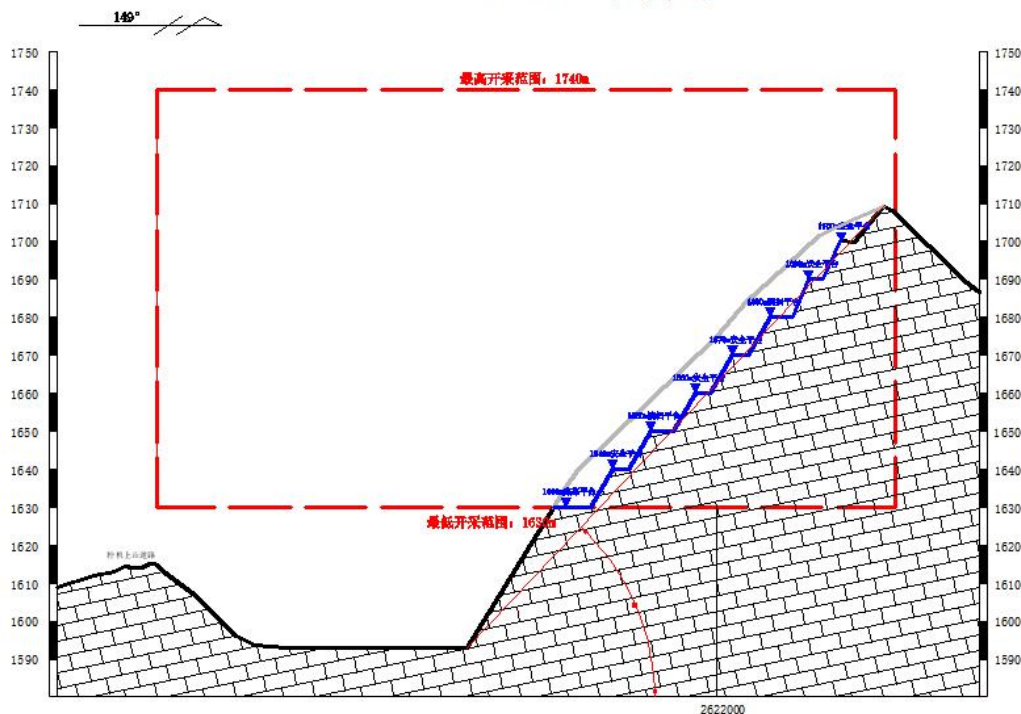
B-B' 剖面

本次设计选取典型剖面“B-B’ 典型剖面图”进行稳定性分析计算。因矿权范围受地形限制，终了边坡最高位置为 B-B’ 剖面所反映边坡，最终高 120m。

见附件 06-边坡稳定性计算
